Relatório de ensaios

Laboratório	TECHMULTLAB ENSAIOS LTDA
Endereço	Rua João Serrano, 104 – Bairro do Limão – São Paulo – SP – Brasil – CEP 02551-060
Solicitante	Salf-Produtos Eletrometalúrgicos Ltda
Endereço	Av. Ibirama, 215 – Parque Industrial Daci – Taboão da Serra/SP
Pessoa de contato	Jorge Andrade
Email	jorge.andrade@salf.com.br
Telefone	+55 11 5614-7333
Fabricante	Salf-Produtos Eletrometalúrgicos Ltda
Descrição das amostras	Painel em Fibra de Vidro
Marca comercial	SALF
Modelo e/ou referência	800 x 600 x 300 mm
Normas de referência	ABNT NBR IEC 60529:2017
Data da entrada das amostras	30/08/2023
Data de realização dos ensaios	30/08/2023 à 31/08/2023
Data da emissão do relatório	03/09/2023
Proposta comercial	GP.039/23
Quantidade de amostras	01

Item	Ensaio / Verificação	Norma
3.1	Grau de proteção IP6X	ABNT NBR IEC 60529:2017
3.2	Grau de proteção IPX5	ABNT NBR IEC 60529:2017

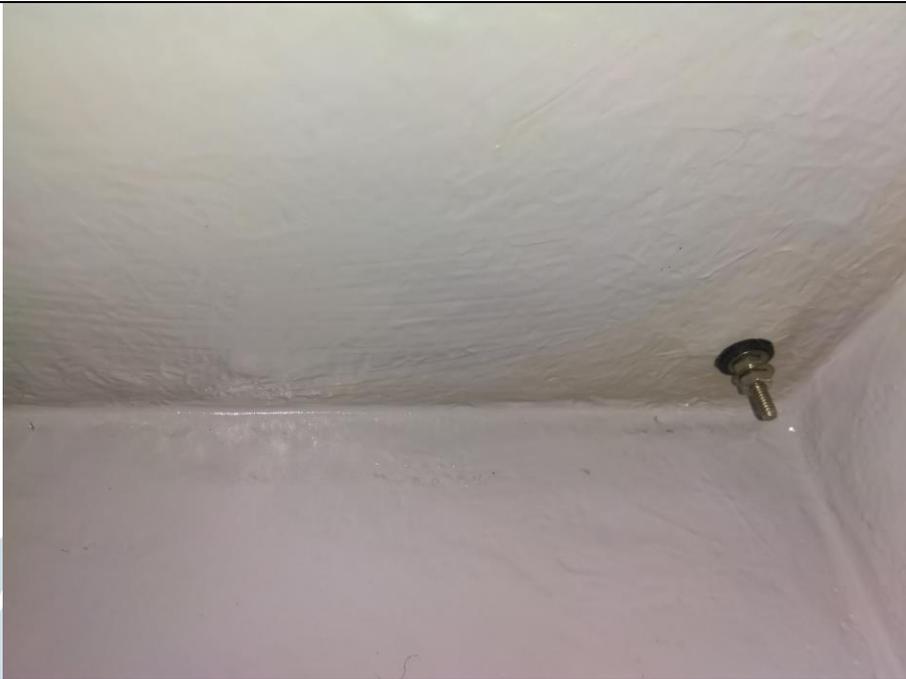
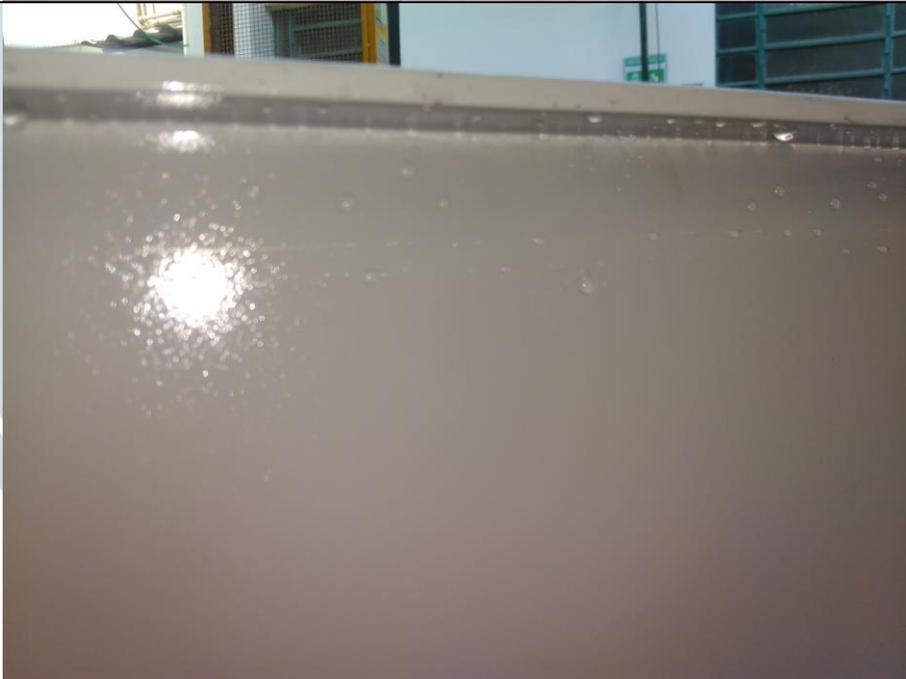
— duração mínima do ensaio: 3 min;		C
	— distância do bico até a superfície do invólucro: entre 2,5 m e 3 m.		C
14.3	Condições de aceitação		---
	Após os ensaios de acordo com os requisitos de 14.2.1 a 14.2.9, o invólucro deve ser inspecionado para verificar o ingresso de água.		C

Interior da amostra livre de água após ensaio para o segundo numeral
